Vesihuoltolinjojen suunnittelun ja rakentamisen ongelmat sekä laatu poikkeamat

Opinnäytetyö 2014

Problems of design and construction of the water supply systems and quality deviations, 48 Pages,

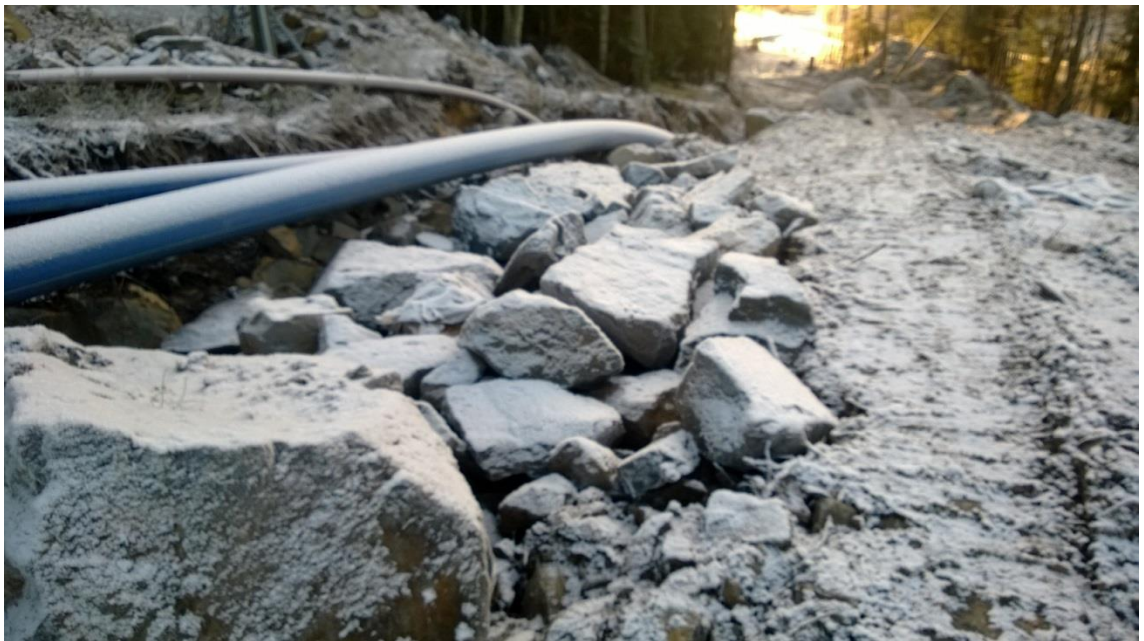
Seuraavissa kuvissa on kohde, jossa rakennettiin uutta vesihuoltolinjaa tiealueen viereen. Vesihuoltokaivantoon asennettiin 110 mm paineviemäri, 160 mm sekä 315 mm vesijohto (Kuva 13). Vesihuoltolinjan rakennus pysähtyi kartoittamattomaan kallioon. Pituusleikkauksessa (Kuva 14.) kallion kohtaan ei ollut tehty kairauksia vaikka rinteen molemmin puolin kairaukset olikin tehty. Ajoneuvosta otetun kuvan perusteella suunnitelmiin olisi pystynyt lisäämään kallion kohdan ilman kairaustuloksiakin (Kuva 15).

Kuva 13. Vesihuoltokanaalin louhinta on tehty ja putket odottavat asennusta.

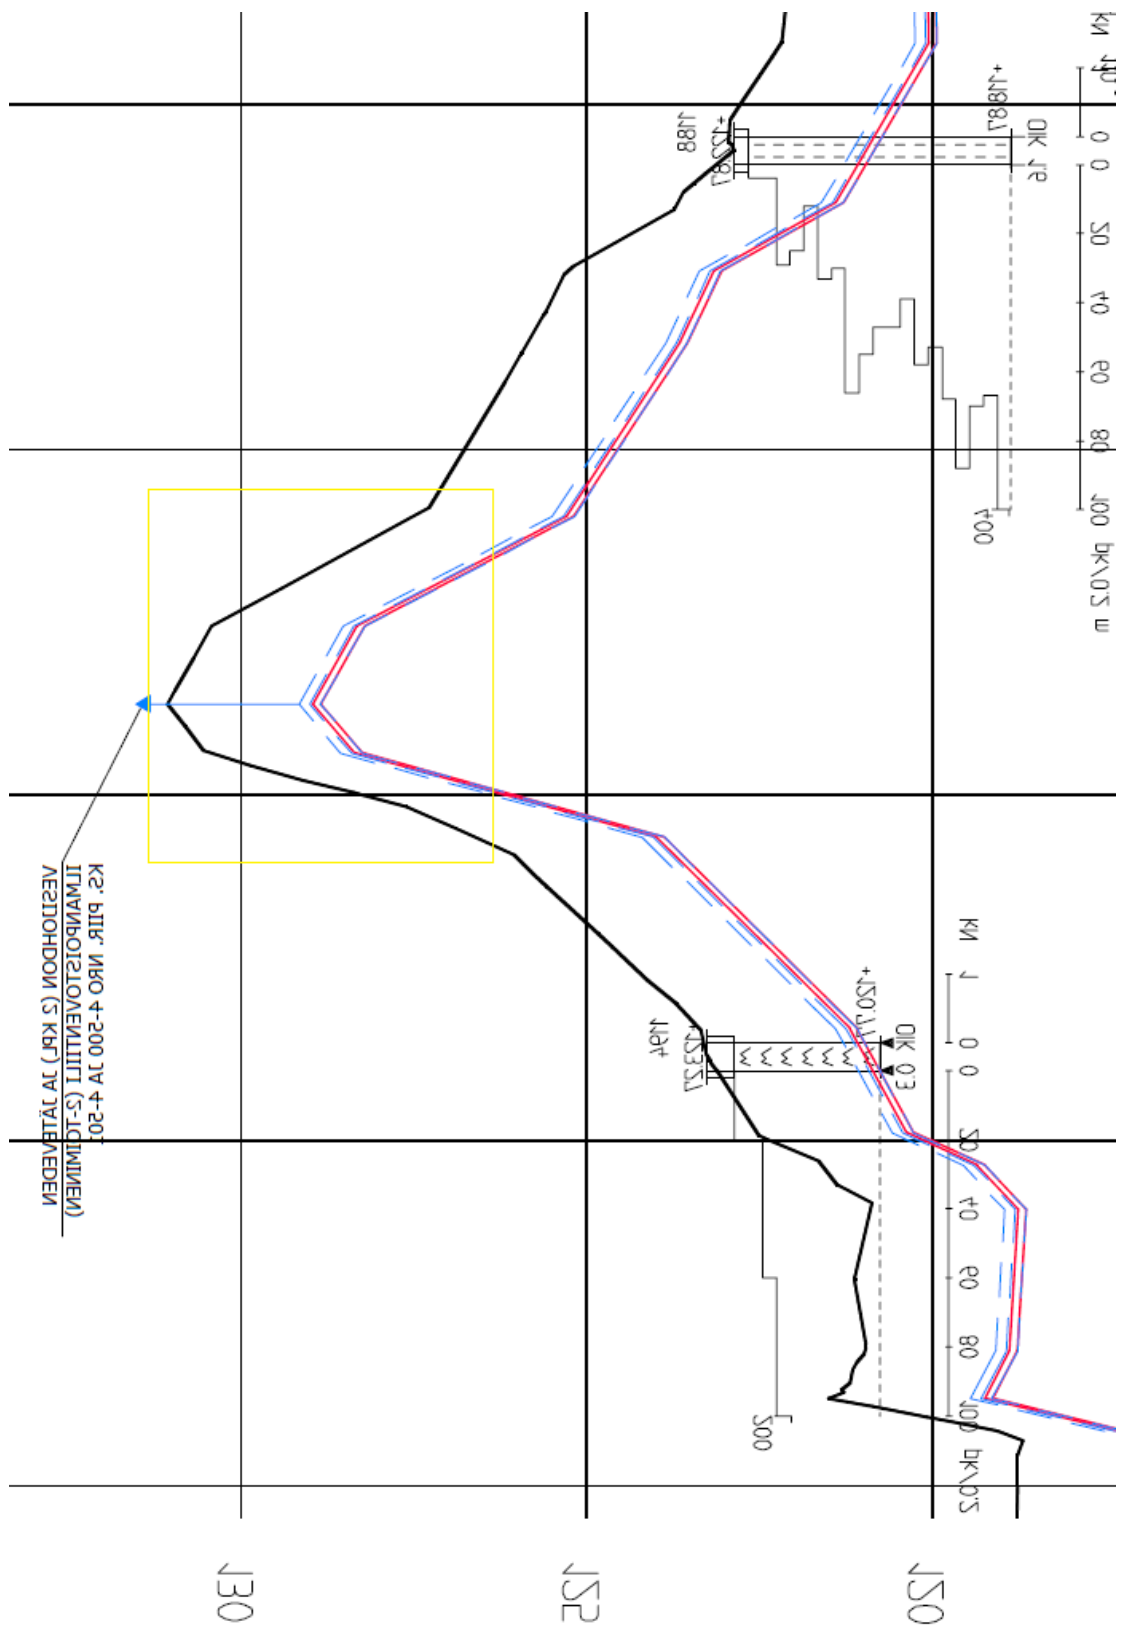
Kuva 14. Pituusleikkaus on kartoittamattoman kallion kohdasta. Louhittava kohta on merkitty keltaisella ruudulla.

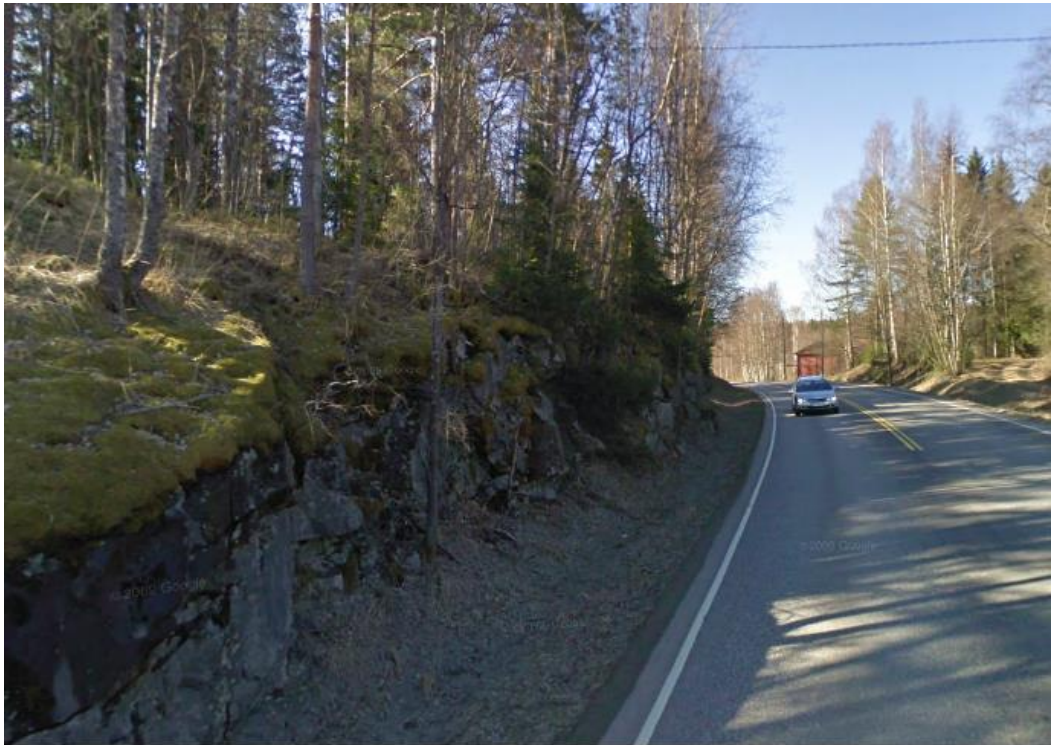
Kuva 15. Kallio, jonka päällä kulkee suunniteltu vesihuoltolinja noin 20 metriä tiestä.

Kartoittamattoman kallion vuoksi vesihuoltolinjan rakentaminen pysähtyi. Louhintatyön vuoksi urakan kesto pidentyi sekä aiheutti odottamattomia lisäkustannuksia rakennuttajalle.

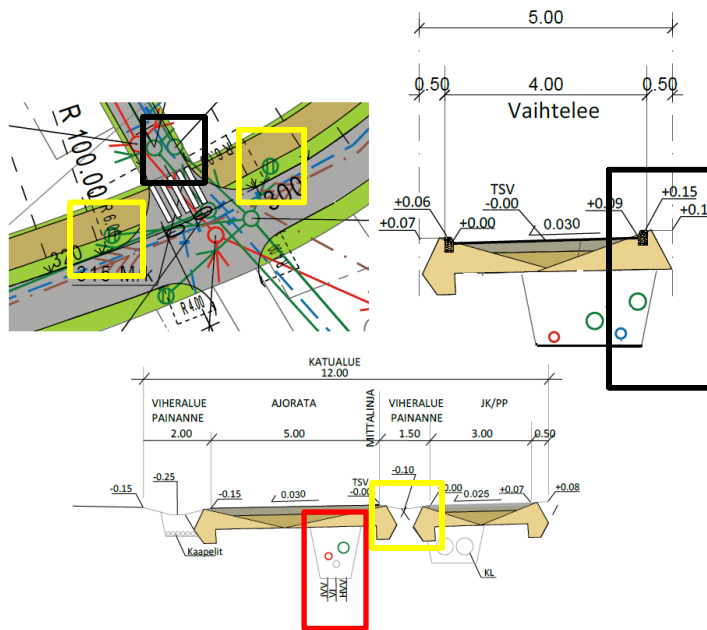
Samassa kuvassa, jossa kaivo on asennettu katukiven alle, katusuunnitelman ja kaivannon poikkileikkaus putkista eivät ole yhteneviä. Asemakuvassa putkien järjestys vasemmalta oikealle ovat jv, hv, vj, hv ja poikkileikkauksessa jv, vj, hv, hv. Suunnitelmien ristiriitaisuus aiheuttaa suurta ihmettelyä työmaalla sekä paljon ylimääräistä työtä jouduttaessa tarkastamaan suunnitelmia toimivuutta. Ongelma on vielä suurempi, jos rakennettu linja joudutaan purkamaan ristiriitaisuuden tai suunnitelmavirheen vuoksi. (InfraRYL 2006 / Osa 1 Väylät ja alueet / 16210 Putki ja johtokaivannot, s 303.)

Kuva 16. Kaivojen sijoitteluvirheet katusuunnitelmassa ja vesihuoltolinjan poikkileikkaus, joka ei täsmää asemakuvan putkilinjoihin. Kaivannon poikkileikkauksen on putkien sijoitteluvirhe.

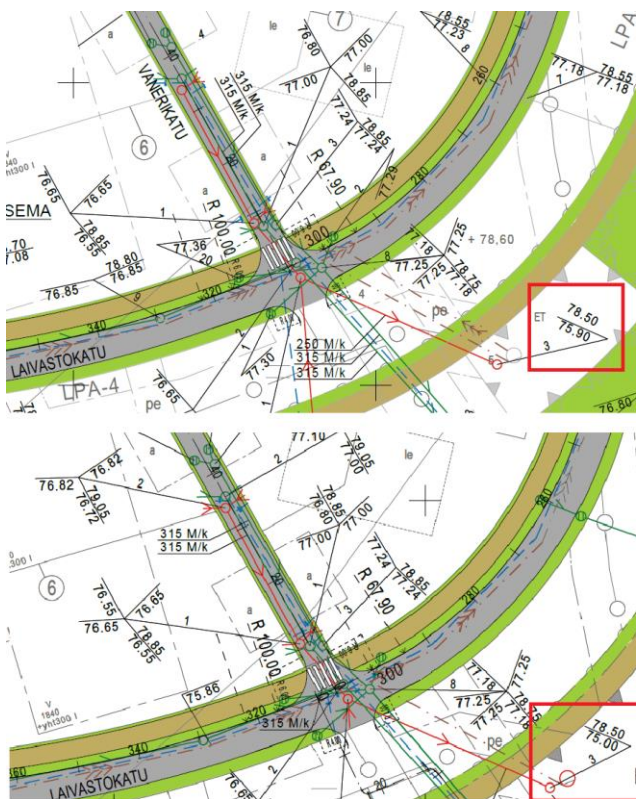
Ongelmia on myös suunnitelmien yhteneväisyydessä. Moneen osaan pilkotut vesihuoltosuunnitelmat ovat alttiita virheille. Kuvan 17 katusuunnitelmissa on alueesta kaksi eri tulostusta, jotka on toimitettu urakoitsijalle. Muuten suunnitelma näyttää olevan samasta alueesta ja yhteneväinen, mutta kaivolla nro 3 on kuitenkin suunnitelmissa kaksi eri vesijuoksun korkoa. Rakennusvaiheessa ristiriitaiset suunnitelmat aiheuttavat heti mittamiehelle päänvaivaa, kumman suunnitelman mukaan kaivon vesijuoksun korko tulisi merkata.

Kuva 17. Urakoitsijalle annetuissa katusuunnitelmissa on jv-kaivo nro 3:lle annettu kaksi eri vesijuoksun korkoa.

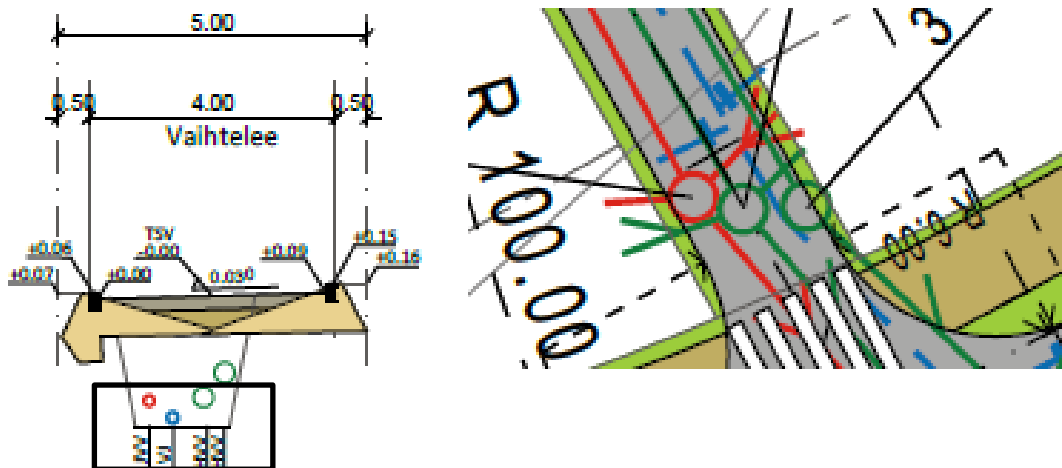
Putkien törmäyksiä sattuu valitettavan usein putkien liittyessä päälinjoihin sekä tonttiliittymissä, varsinkin silloin, kun kaivannossa kulkee useampia putkia. Tästä toimii esimerkkinä katu, jonka putkikaivanto oli suunniteltu kuvan 18 mukaisesti. Suunnitelmien mukaan kaivoista on suunniteltu tonteille vj-, jv- ja hv-liittymä sekä vasemmalle että oikealle. Näiden rakentamisen ongelma on, että rakennettaessa jv-liittymää vasemmalle törmää jv-putki alimpaan hv-linjaan ja rakennettaessa tontin hv-liittymää oikealle törmää hv-putki jv-linjaan.

Kuva 18. Vesihuoltokaivannon poikkileikkaus ja katusuunnitelma jossa runkolinjassa niiden tonttihaarat. Vesijohdon sijainti poikkileikkaus ei ole yhteneväinen katusuunnitelman kanssa.

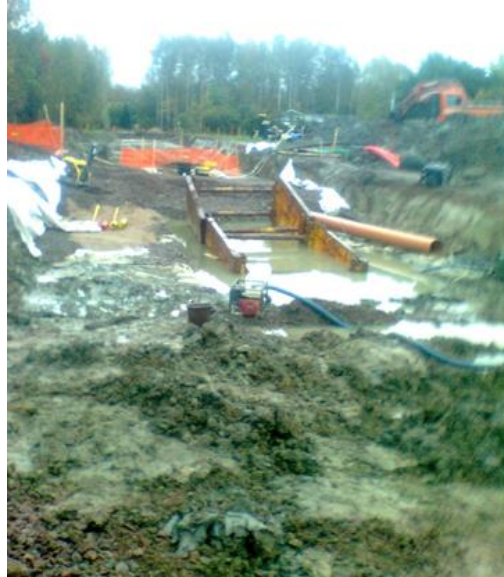
Kuva 22. Rikkoutunut pumppu on aiheuttanut kaivannon täyttymisen.

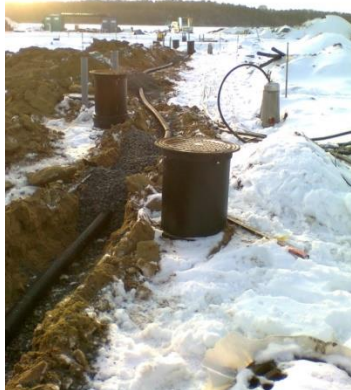
Kuva 23. Väärin asennettu salaojaputki

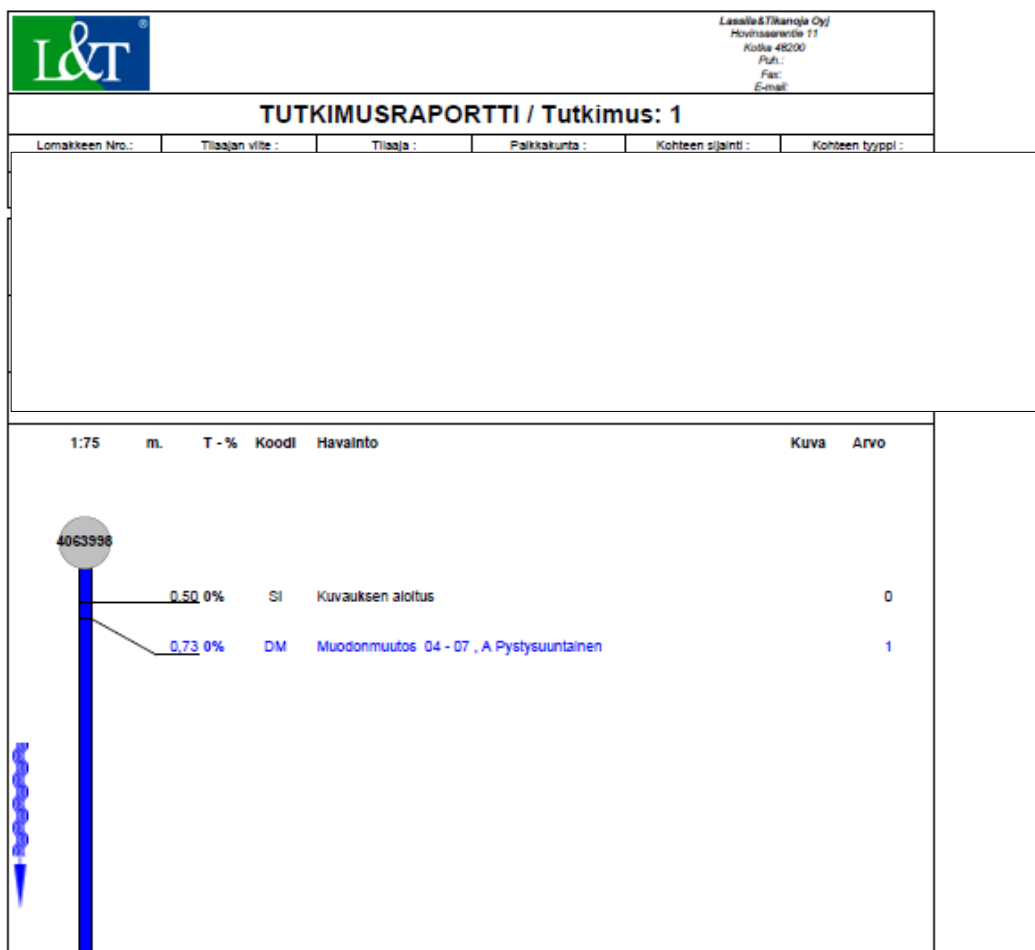
Muodonmuutokset voivat johtua arinan rajusta painumisesta tai huonosti tehdystä alku- sekä sivutäytöstä. Myös liian suuren maantiivistäjän käyttö tiivistäessä putken päälle tulevia kerroksia voi aiheuttaa putken muodonmuutoksen syntymisen. Suunnittelussa on myös voinut tapahtua virhe putken lujuusluokan mitoituksessa, jolloin rasituskuormat lyttävät putken sen ylälaidasta.

Kuva 26. Kuvausraportti, jossa ilmoitus korjattavasta muodonmuutoksesta ja sen kohdasta.

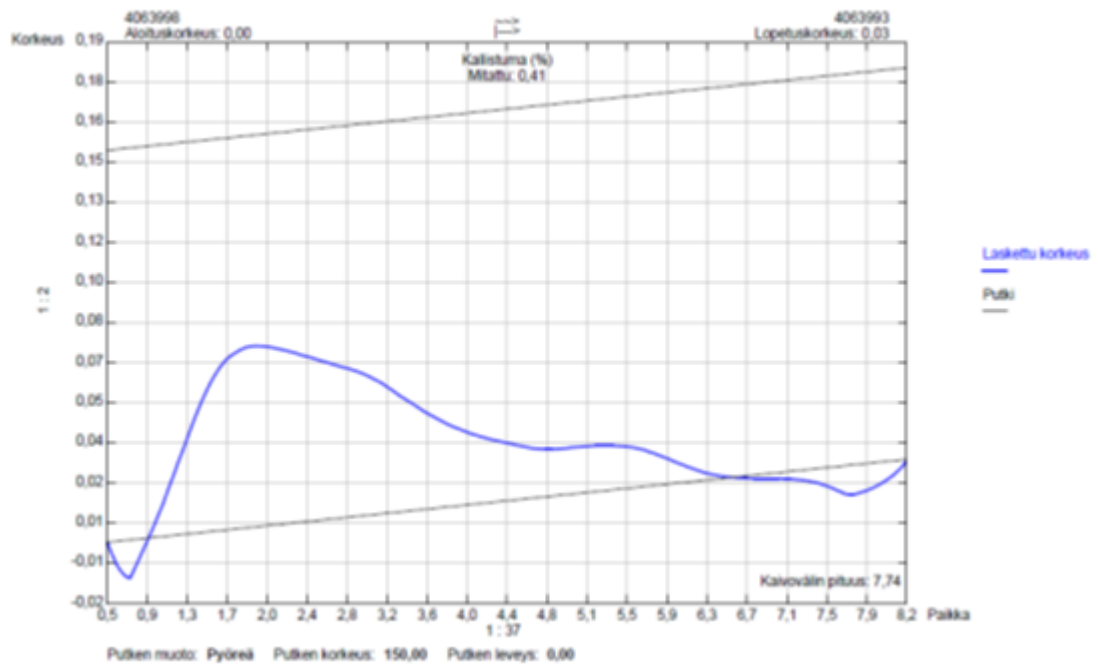
kohta putkilinjassa. Putkilinjasta syntyy myös raportoinnissa pituusleikkaus (Kuva 27), jossa putkilinjan kokoasema on kuvattu sinisellä viivalla. Sinisen viivan tason tulisi kulkea sen harmaan viivan tasossa. Sinisessä viivassa painauman kohdalla tapahtuu myös linjan äkillinen nousu, joka kertoo putkilinjan noususta. Kuvausvideosta otetussa kuvassa (Kuva 28.) 160 mm hulevesiputki on painunut sisään putken alalaidasta.

Kuva 27. Kuvausraportin pituusleikkaus putkilinjasta, jossa muodonmuutoksen kohdalla myös putkilinjassa on tapahtunut linjan nousua.

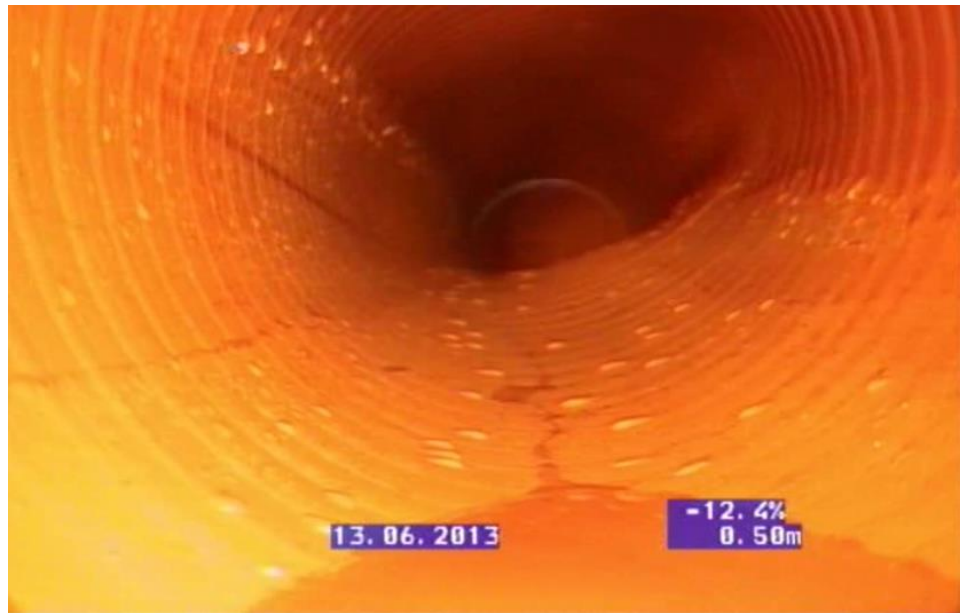
Kuva 28. Videokuvauksesta otettu kuvaleike, jossa on muodonmuutos hulevesiputkessa.

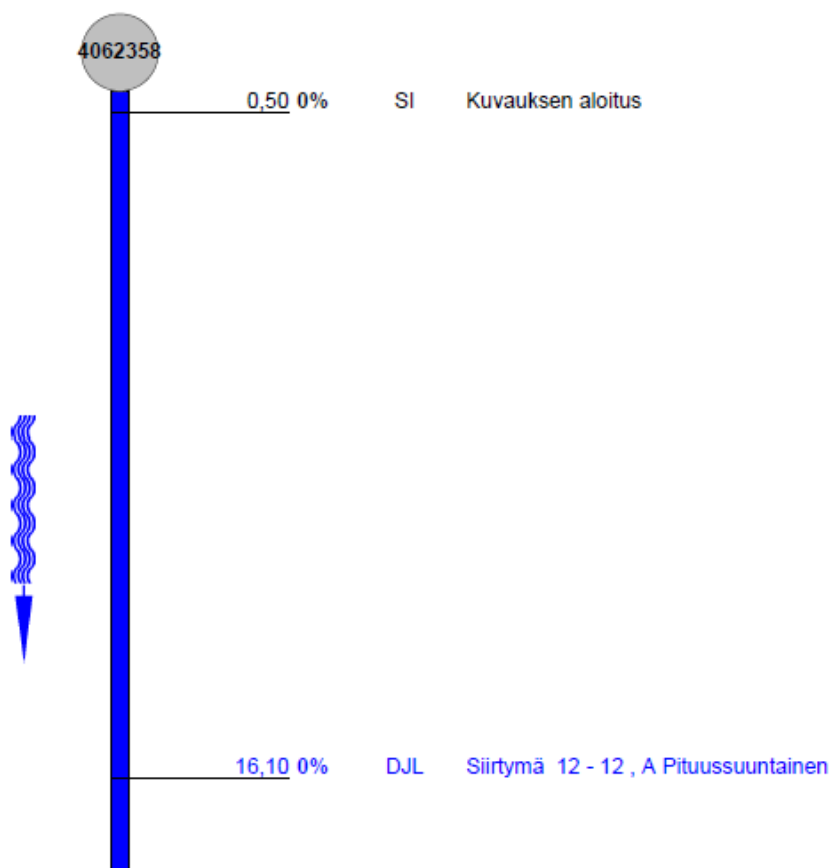
Sivuttaissiirtymällä tarkoitetaan linjan siirtymistä x- ja y-suunnassa eli vaakasuunnassa. Suuret siirtymät aiheuttavat tiiviiden putkiliitoksien aukeamisia, jolloin linjaan pääsee vuotovesiä. Myös vettä etsivät puun juuret tunkeutuvat rakojen kautta putkilinjaan tukkien linjan juurillaan. Esimerkkikuvasarjassa TV-kuvauksessa löytyi korjattava sivuttaissiirtymä (Kuvat 29, 30 ja 31).

Syyt sivuttaissiirtymien syntymiseen löytyvät yleensä rakennusaikaisesta virheestä. Huonosti tehtyt alku- sekä sivutäytöt eivät tiivistä putken reunoja tarpeeksi, jolloin putki vielä hakee paikkaansa ylempiä rakennekerroksia tehtäessä.

Kuva 29. Kuvausraportti korjattavasta sivuttaissiirtymästä 16,1 metrin päässä kaivosta 4062358

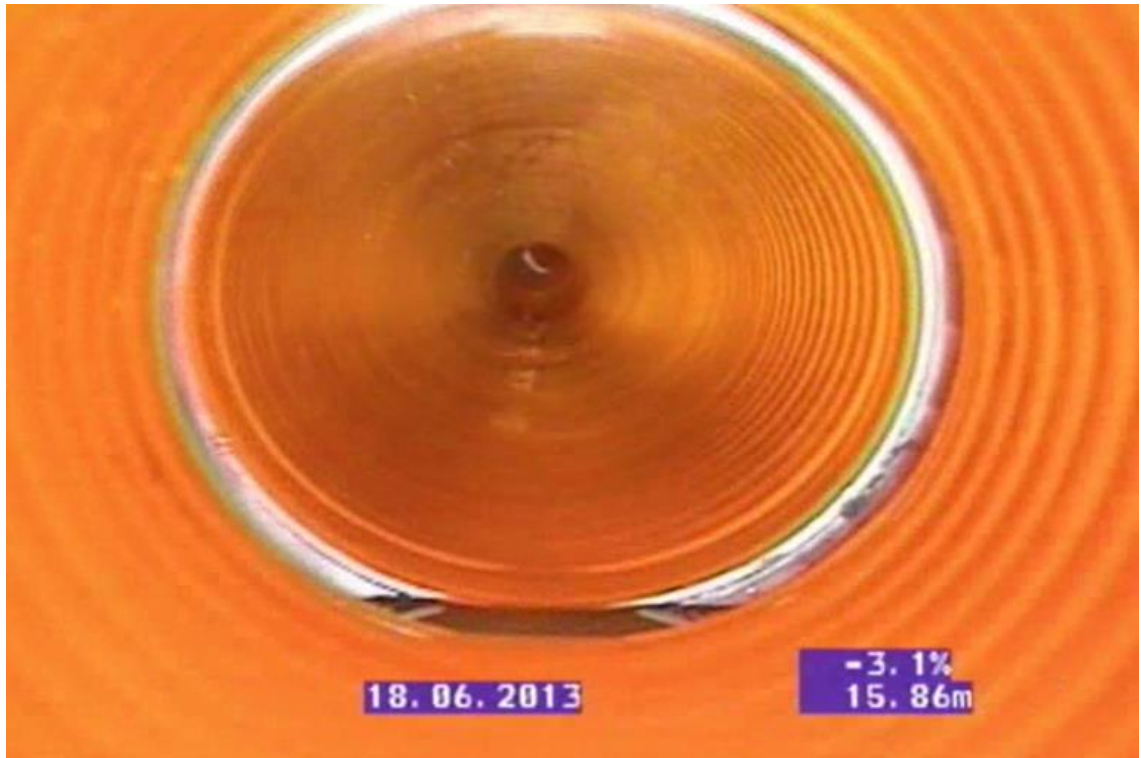
Kuva 30. Videokuvauksesta otettu kuvaleike sivuttaissiirtymästä

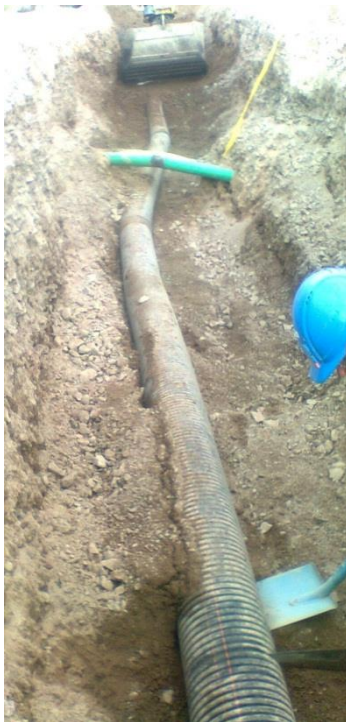
Kuva 31. Sivuttaissiirtymä.

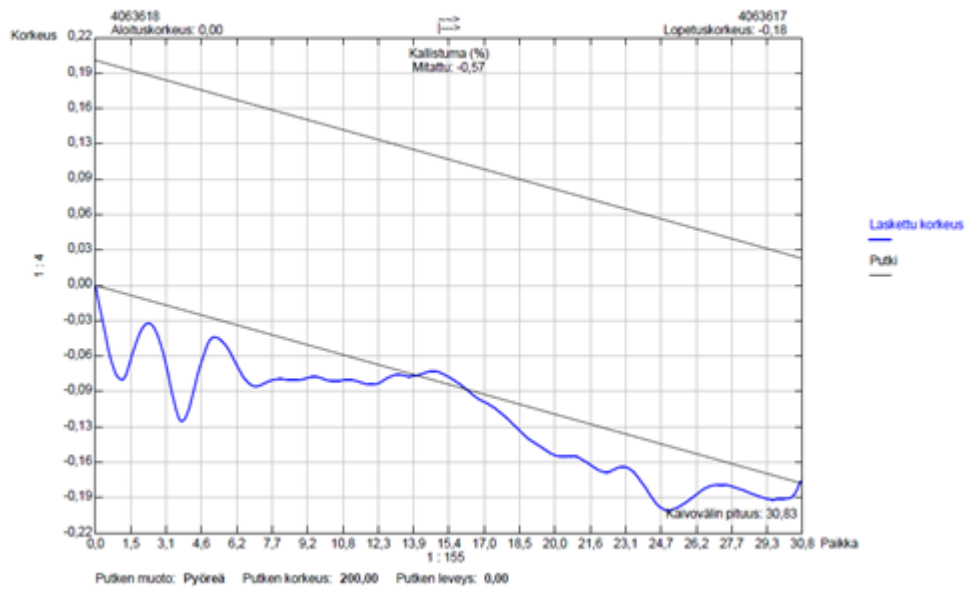
Kuva 32. Putkilinjan pituusleikkaus painuneesta putkilinjasta

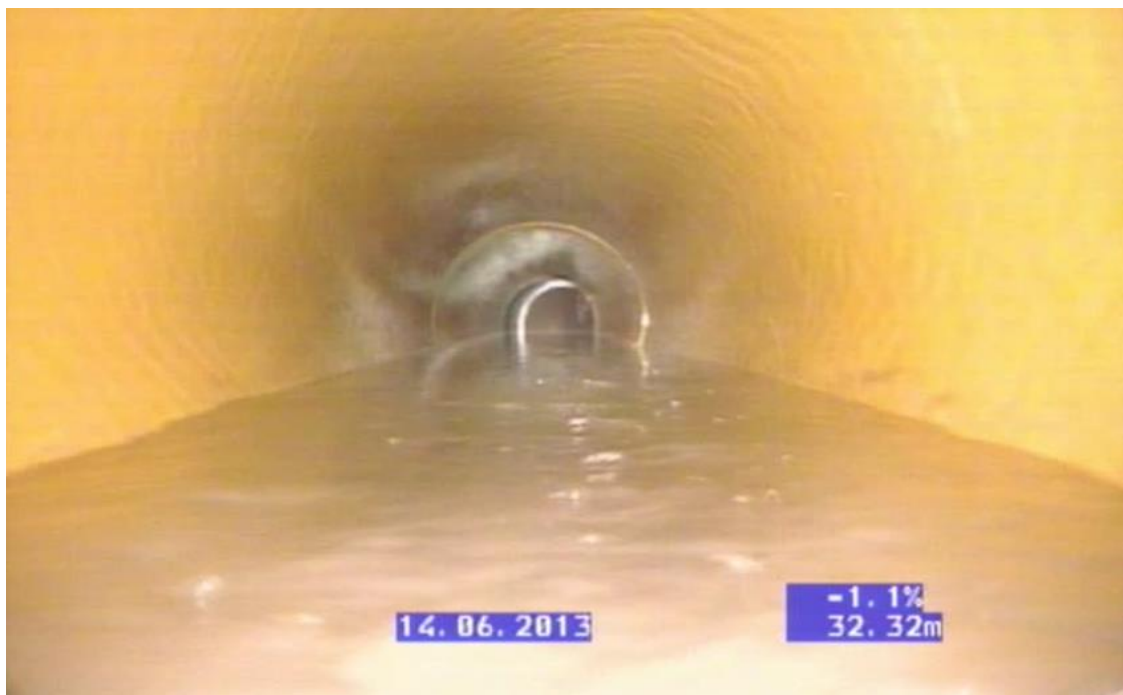
Kuva 33. Videokuvauksesta otettu kuvaleike kohdasta missä jätevesilinja on painunut ja jätevesi padottuu.

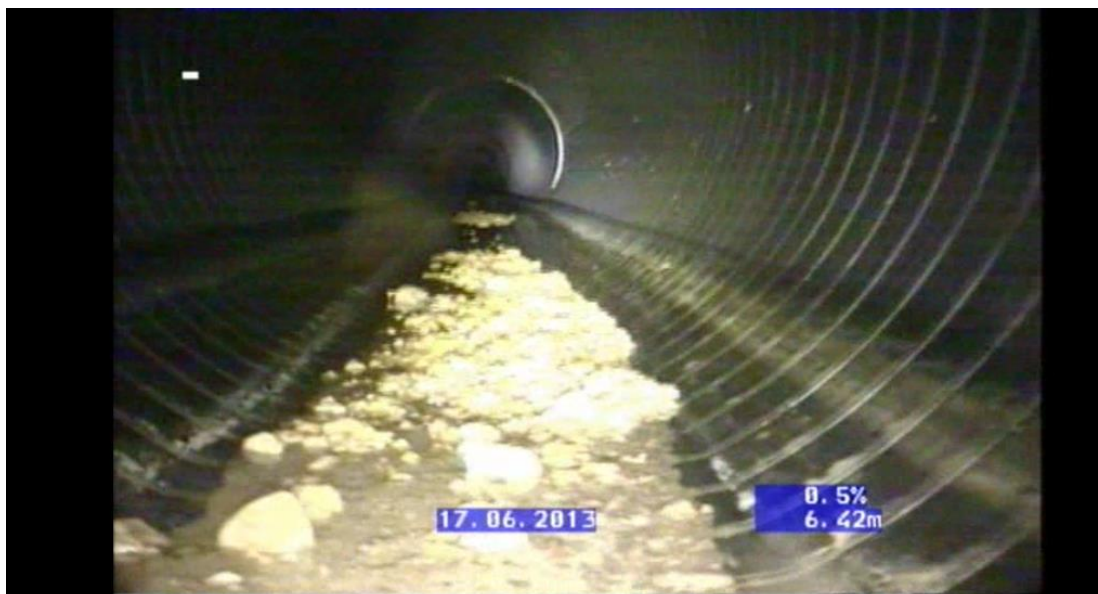
Rakennusvaiheessa vesihuoltolinjaan ei tulisi päästä vierasta materiaalia. Kuitenkin linjaan päätyy hiekkaa, joka heikentää virtaamaa (Kuva 34). Jätevesiviemäreissä sekä hulevesiviemäreissä hiekka on ongelmana pumppaamoissa, jolloin pumppuun kulkeutuva hiekka lyhentää pumppujen elinikää huomattavasti. Vesijohdossa orgaaninen aine näkyy käyttöönottonäytteessä, ja sen huuhteleminen pois voi joskus olla työläästä ja siihen kuluu kallista, juomakelpoista vettä.

Kuva 34. Hiekkaa hulevesilinjassa

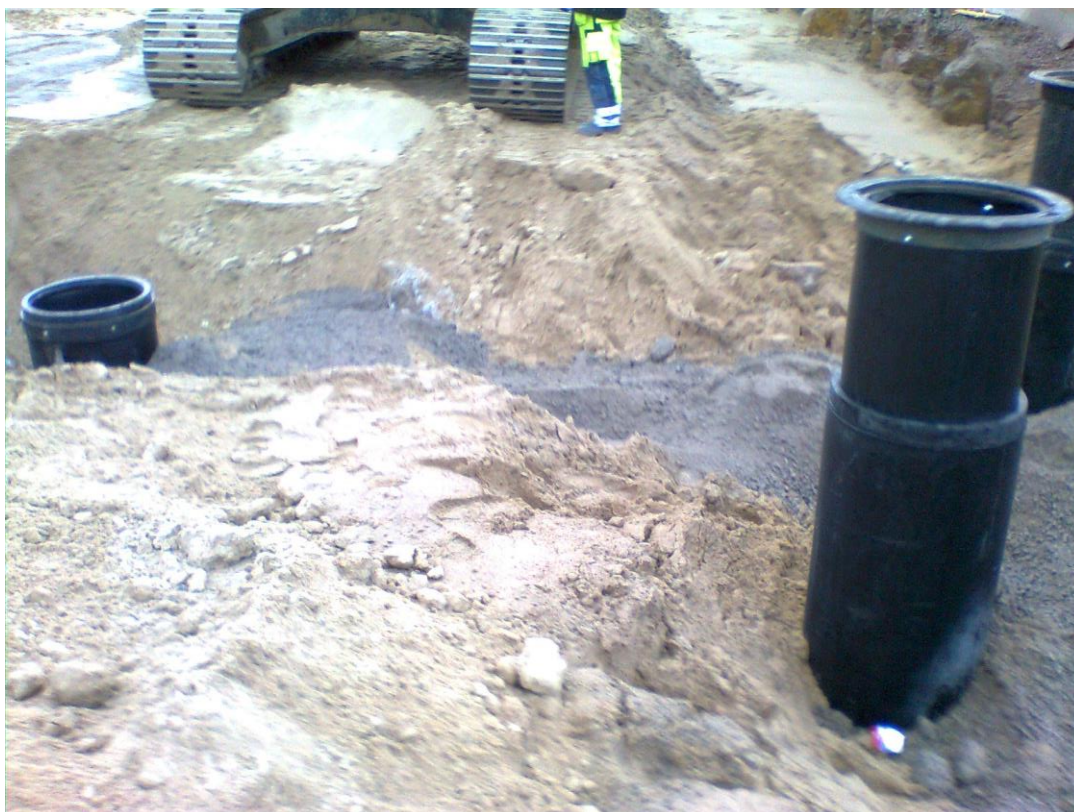
Materiaali pääsee linjoihin rakennustöiden yhteydessä. Putkien päiden ja kaivojen ollessa suojaamattomat (Kuva 35), voi putkilinjan täytön yhteydessä kiviainesta päätyä kaivoon sekä linjaan. Kaivantoon virtaavat sadevedet kuljettavat hienoa kiviainesta avonaiseen putkeen. Virtaavan veden mukana kiviaines voi putkilinjassa kulkeutua satoja metrejä.

Kuva 35. Aukinaiset kaivot putkilinjan täyttövaiheessa

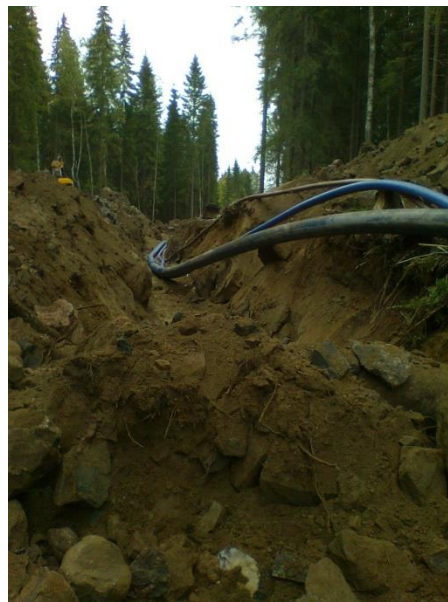
aiheuttaa putkeen vaurioita. Joskus putkia joudutaan myös kuljettamaan kohteeseen pitkiäkin matkoja, jolloin putken vaurioituminen voi tapahtua työmaalla kuljetusvaiheessa. Kuvassa 36 putkia on siirretty kaivinkoneella asennuskohteeseen vetämällä, jolloin putken vaurioituminen on mahdollista kuvan mukaisessa louhikossa.

Kuva 36. Kallioon ammuttu vesihuoltokaivanto jossa riskinä putken vaurioituminen mikäli suojatäyttöä ei tehdä oikein.
